P120954

Accelererad korrosionsprovning av spikar

RISE Research Institutes of Sweden AB **Korrosion - Fordon och ytskydd**

Uppdragsgivare: Villaägarnas riksförbund**Er referens:** Ulf Stenberg**RISE Research Institutes of Sweden AB**

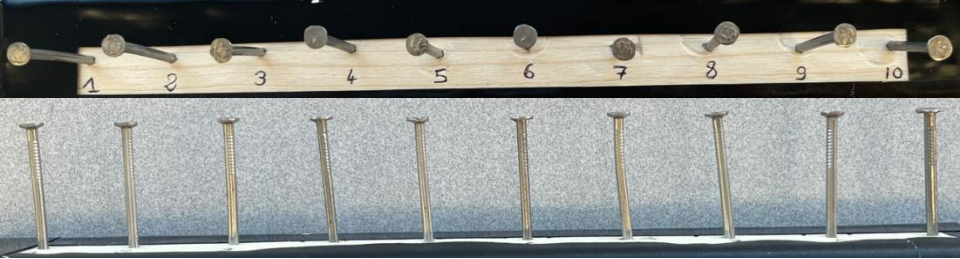
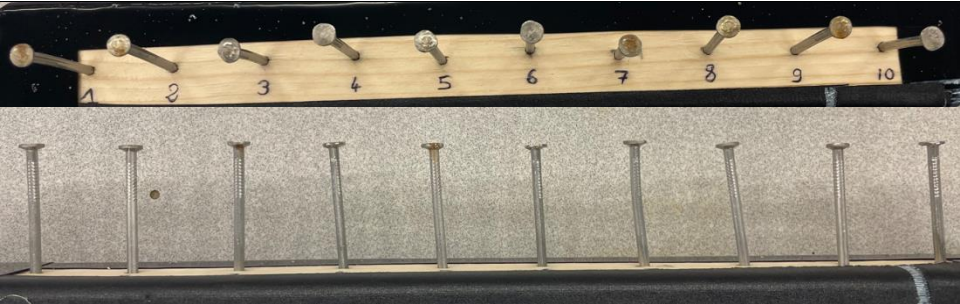
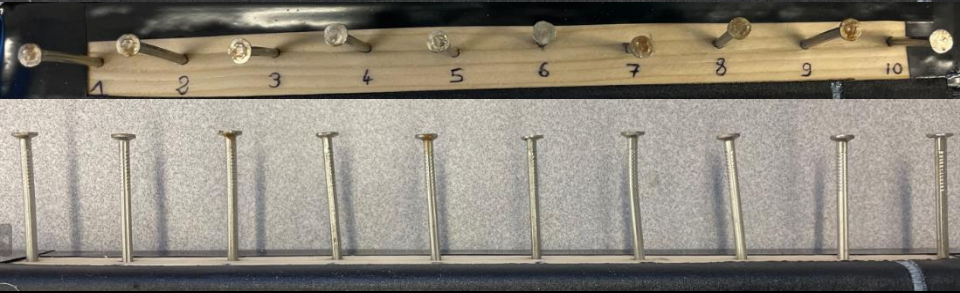
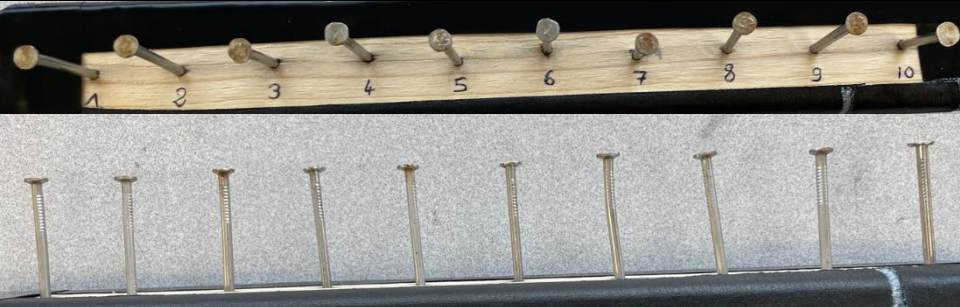
ESSVE A4 Rostfri

Rostfria spikar kan inte bedömmas utifrån samma kriterier som spikar med zinkbeläggning. Korrosionshärigheten av de rostfria spikarna, ESSVE A4, bedöms vara god med endast ytliga korrosionsangrepp och missfärgningar.
